# **VISITA TÉCNICA POR DESLIZAMIENTO SECTOR VALLE HERMOSO, COMUNA DE PUENTE ALTO, REGIÓN METROPOLITANA**

**INFORME TÉCNICO**

**SUBDIRECCIÓN NACIONAL DE GEOLOGÍA**

**2024**

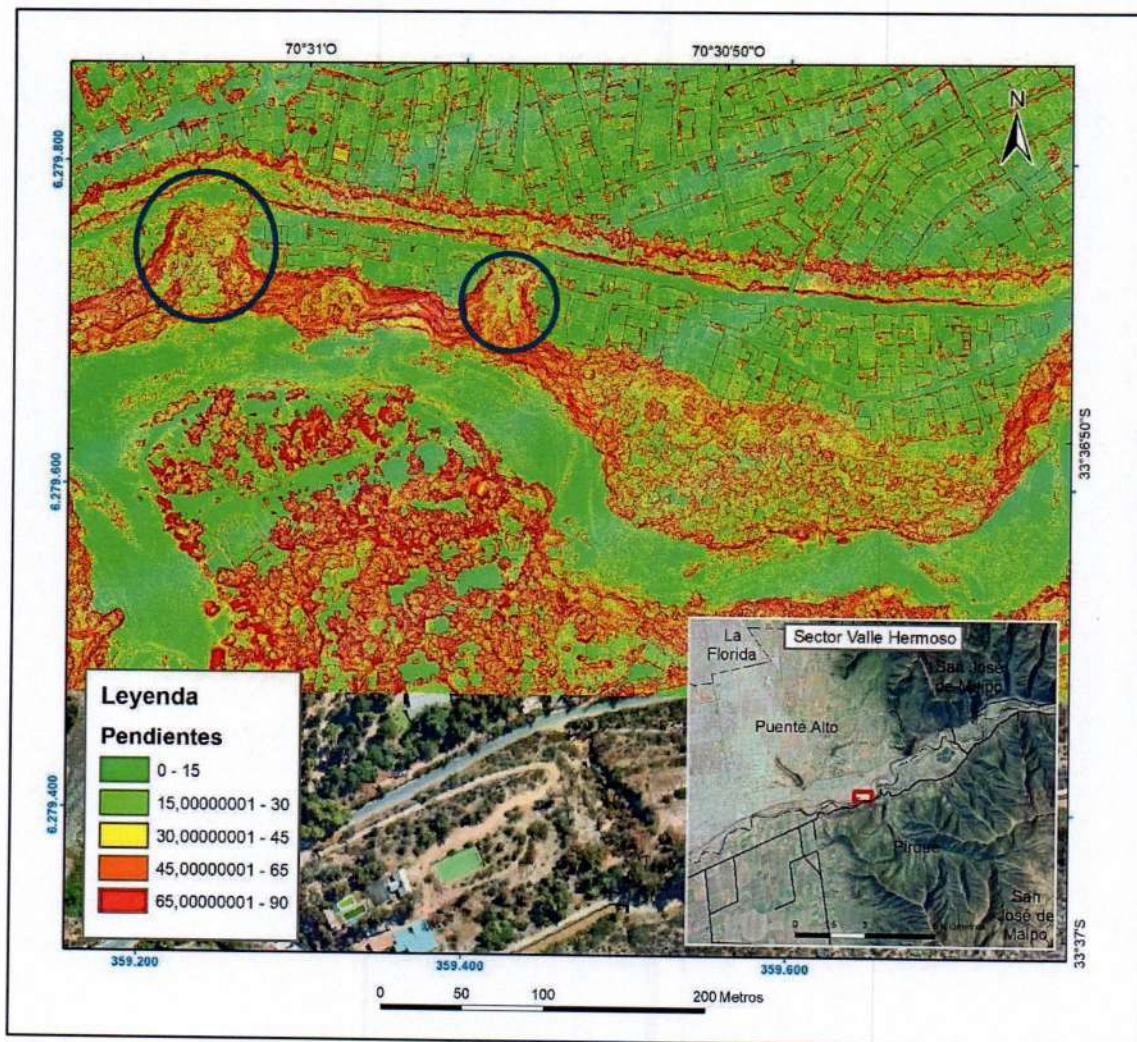
La terraza posee una altura cercana a los 45 metros sobre el nivel actual del río, descendiendo hacia este con una pendiente abrupta sobre los 70° (Fig. 2). Destacan dos sectores donde la terraza fluvial ha experimentado un retroceso significativo debido a remociones en masa del tipo deslizamiento de suelo.

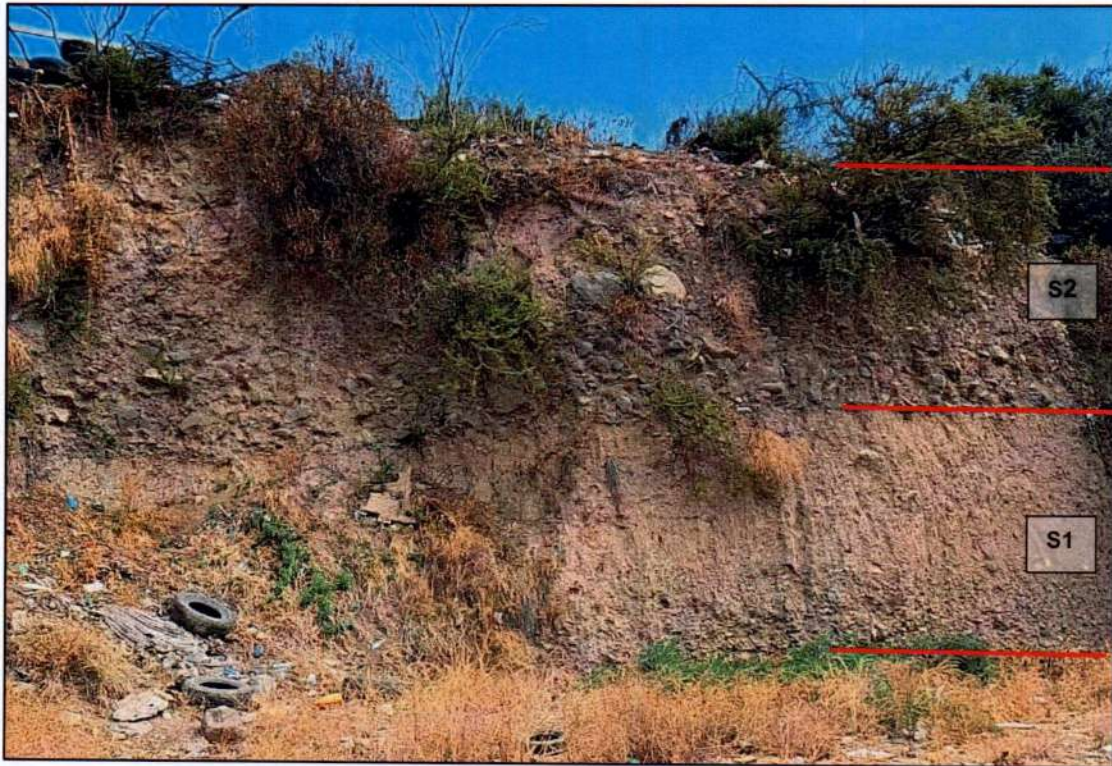
La terraza fluvial se encuentra constituida por al menos dos secuencias granodecreciente, con gradación de gravas arenosas a arenas limosas, identificándose bloques de hasta 40 centímetros de diámetro (Fig. 3). Sobreyaciendo a estas secuencias, se observa un estrato potente de arcillas arenosas donde se ha desarrollado un perfil de suelo, con materia orgánica en su parte superficial. Los depósitos se encuentran semiconsolidados, pero aun poseen alta porosidad, que permite la infiltración de agua, como se observa en algunos sectores de los alrededores.

**Fig. 3.** Vista general de secuencia sedimentaria correspondiente a la terraza fluvial norte del río Maipo en el sector de Vista Hermosa. Se aprecian secuencias granodecrecientes (S1 y S2), transicionando de gravas arenosas a arenas limosas.

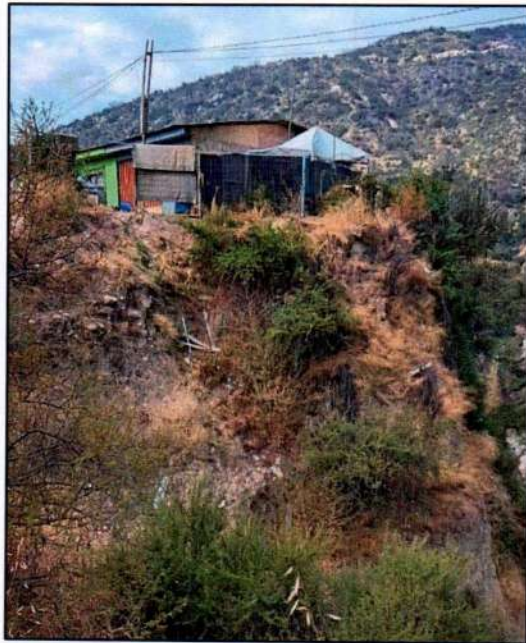
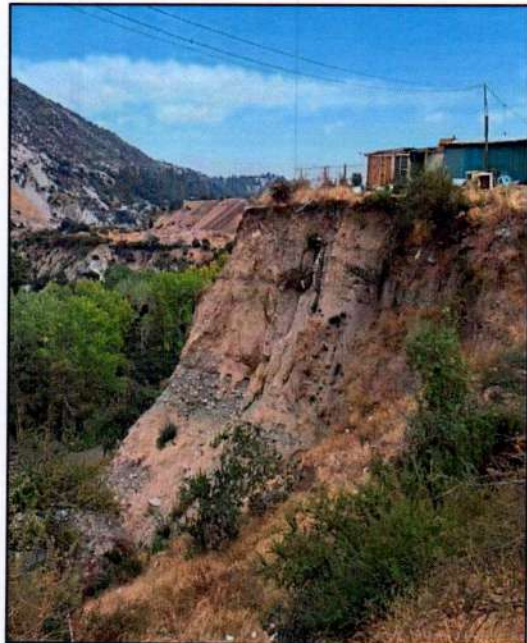
Destaca en el sitio visitado el emplazamiento de algunas viviendas peligrosamente cercanas al borde de la terraza (Fig. 4); se observa la ocurrencia de deslizamientos de suelo que han hecho retroceder la terraza, socavando parte del terreno bajo las viviendas mencionadas. Se identifican al menos 2 sectores donde existen deslizamientos significativos, y numerosas viviendas próximas al borde de la terraza, que podrían ser afectadas en caso de existir nuevos eventos de remociones en masa (Fig. 5).

Según lo constatado en terreno, y comentarios de los funcionarios de la Municipalidad de Puente Alto, en los lugares de Valle Hermoso afectados por los deslizamientos de suelo, el área comprometida habría ido aumentando notoriamente, específicamente en los últimos meses, atribuible a los eventos de lluvias intensas del pasado otoño de este año. Se observan radieres de construcciones sin terminar (Fig. 6), que han sido socavados parcialmente, haciendo retroceder el borde de la terraza, y dejando a las viviendas que ya se erigen en el sector expuestas a potenciales derrumbes, comprometiendo su estabilidad y la seguridad de sus habitantes.

**Fig. 4.** Vista de viviendas emplazadas al borde de la terraza fluvial, colindantes a deslizamientos de suelo ocurridos en el sector.

- Erradicar y reubicar a la gente que ocupe las viviendas inmediatamente contiguas a los bordes de los dos deslizamientos de suelo actualmente activos. Los procesos seguirán desarrollándose naturalmente, lo cual podría ocasionar el colapso de estas viviendas en el futuro.

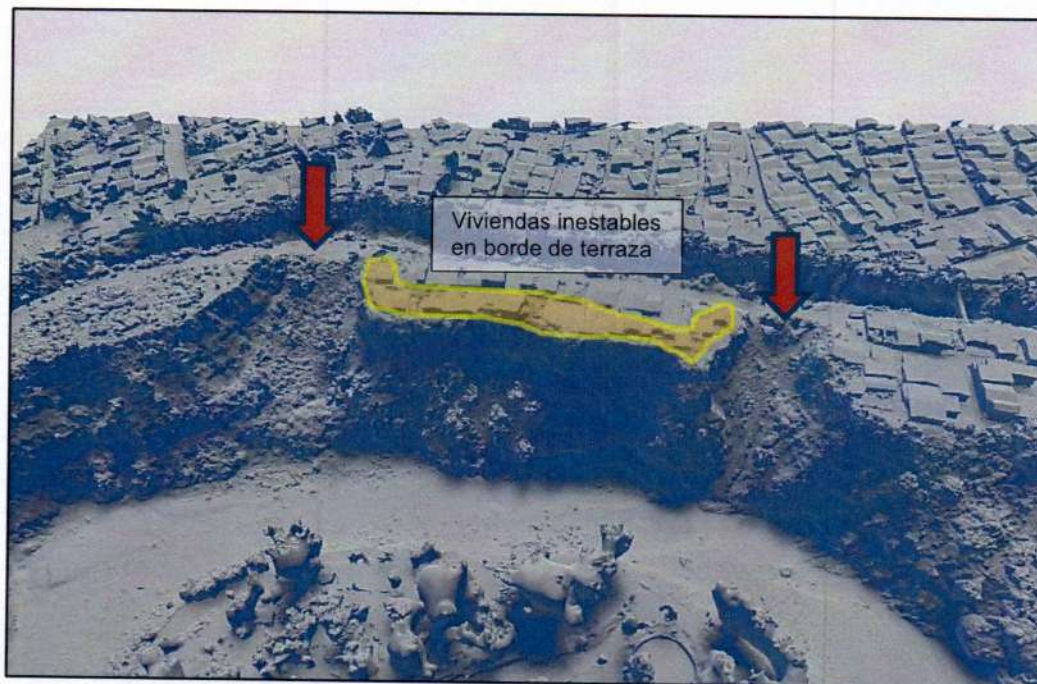
**Fig. 5.** Modelado 3D sector Valle Hermoso. Se aprecia detalle de la terraza, junto a los sectores críticos con remociones en masa identificadas (flechas rojas), ocurridos en los últimos años. En amarillo, las viviendas más susceptibles a caer, en caso de un retroceso del borde de la terraza.

- Evacuar a la gente que viva en el sector de Valle Hermoso, con viviendas colindantes con el borde de la terraza fluvial, con especial atención a los más próximos a los lugares afectados por los deslizamientos de suelo (Fig. 5, en amarillo).

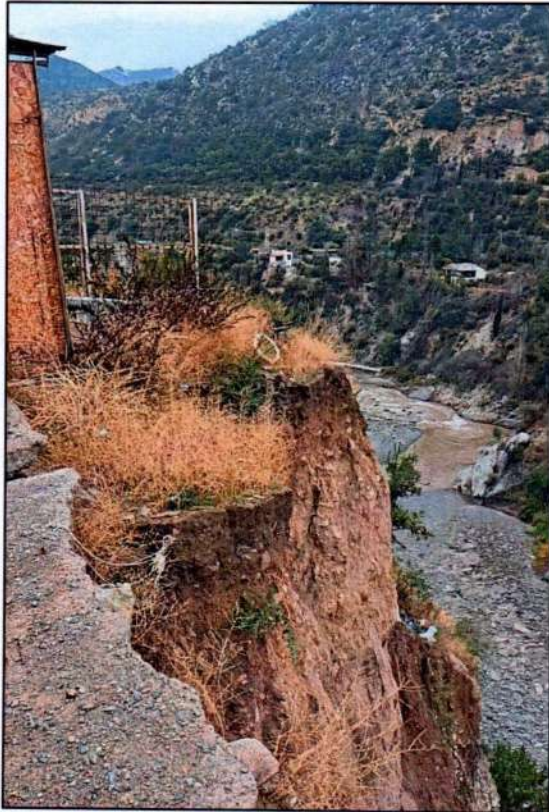
**Fig. 6.** *Detalle de radier de vivienda siendo afectado por el retroceso de la terraza fluvial, debido a la progresión de la remoción en masa que afecta al sector. El terreno ha sido socavado y se aprecia inestable. Se aprecia parte de la casa contigua, la cual comienza a quedar expuesta, frente al retroceso de la terraza.*
